Igreja de São Miguel Arcanjo das Missões Jesuíticas: Influência das Posições do Coro nos Parâmetros Acústicos

PIRES, J.R.¹; CHAVES, N.P.¹; NUNES, M.F.O.¹; PATRÍCIO, J.V.²

Palavras-chave: Acústica arquitetônica. Reconstrução acústica. Igreja de São Miguel das Missões.

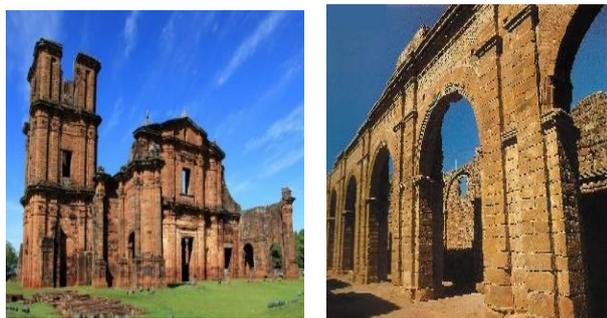
Figura 2: Igreja de São Miguel das Missões: vista externa e interna das ruínas.

Atualmente em ruínas, a Igreja de São Miguel Arcanjo era composta por três naves separadas entre si por uma sequência de sete arcos. O teto, em madeira, era em forma de abóbada com vigamentos aparentes, e o transepto era coberto por uma cúpula, sobre a qual existia um telhado de seis águas. Seus onze altares, um na capela-mor, quatro no cruzeiro e seis nas naves laterais, eram ornamentados com talha dourada e policromada, estatuária e pinturas (Figura 2) (COSTA, 1941).

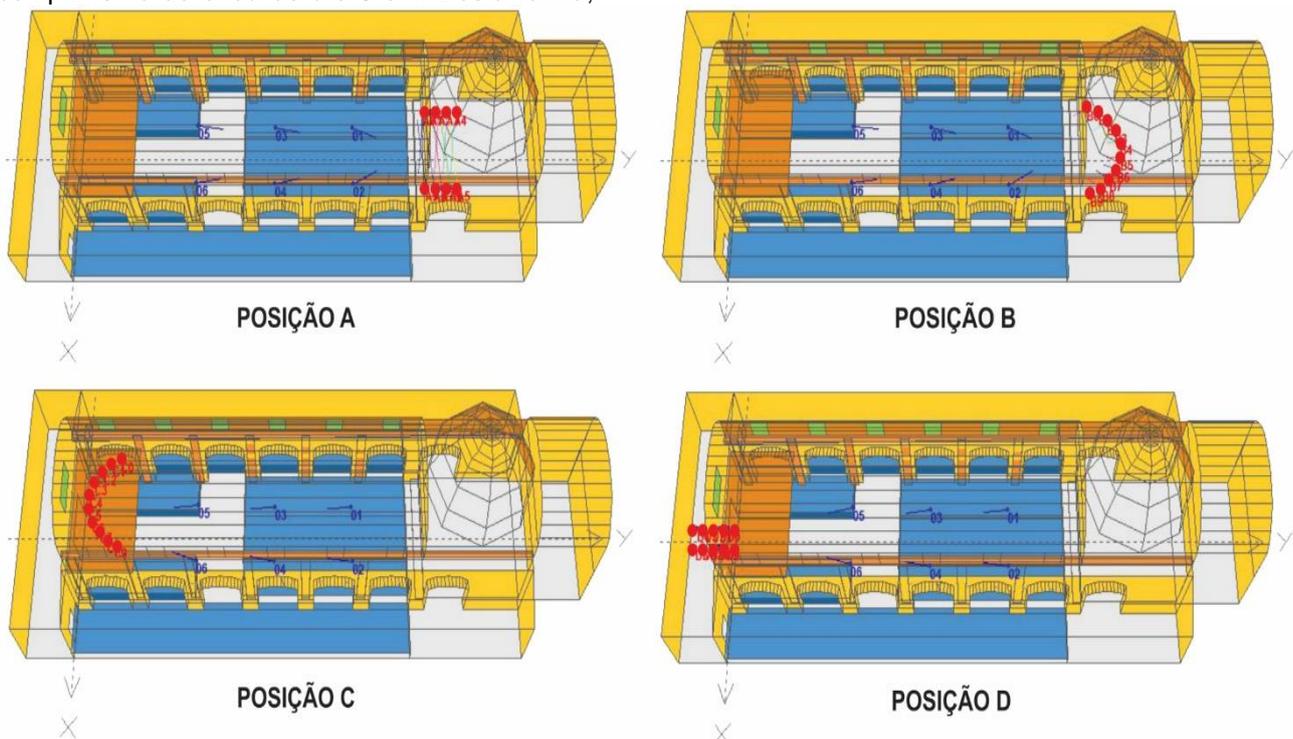
Os locais de posicionamento do coro considerados foram: no altar como um coro de orações, no altar como um coral, no mezanino e no átrio na porta de entrada principal, conforme a seguir (Figura 3).

Os coeficientes de absorção “ α ” e de espalhamento “ s ” utilizados neste estudo são expostos na Tabela 1. **Figura 1:** Modelo da simulação dos parâmetros acústicos na Igreja: Posição A – sacerdote e demais assistentes no altar principal durante a missa em atividade de fala; Posição B – coral no altar principal em atividade de canto; Posição C – coral no mezanino acima da entrada; e Posição D – crianças no átrio em filas.

As alturas definidas para este estudo foram de 1,20 m para os ouvintes, 1,70 m para os emissores adultos e 1,0 m para os emissores infantis.

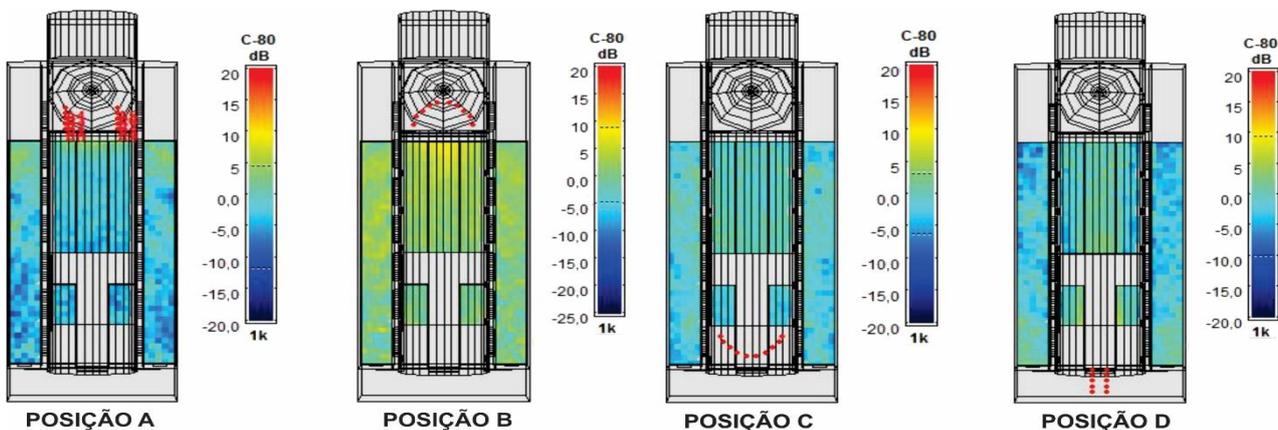
Figura 4: Simulação de C80 a 1 kHz para as quatro posições do coro.

As Figuras 4 e 5 apresentam o mapeamento dos parâmetros C80 e STI a 1 kHz para as quatro

posições do coro. O parâmetro C80, que caracteriza os espaços com atividades musicais, apresentou faixas amplas de variação com valores entre 9 dB e -9 dB para o posicionamento das fontes sonoras na porta de entrada principal (Posição D) e de 5 dB a -6 dB para o posicionamento do coro no mezanino (Posição C), também localizado na entrada da Igreja.

Em relação ao parâmetro C80, as posições com os menores valores positivos, correspondem a uma distribuição decorrente da emissão sonora na direção do eixo longitudinal da Igreja de São Miguel Arcanjo. Nas áreas com visibilidade limitada, nas naves laterais, são encontrados os menores valores de C80 (Figura 4).

Comparando-se os resultados da Posição A, o parâmetro C80 apresenta maior clareza, tanto na nave central quanto nas naves laterais, próximo ao altar. Contudo, o STI, assim como o D50, é maior nas naves laterais e na área das autoridades em frente ao altar que na nave central. Nesta posição de coro, o EDT concentra-se ao final do recinto, na área ocupada pelas mulheres. A Posição A se refere ao ato litúrgico, na época realizado em latim, e nas primeiras fileiras localizavam-se as autoridades que compreendiam o latim. A simulação indica que os valores obtidos de definição, clareza e inteligibilidade da fala são aceitáveis, mas não ideais, para o uso.

Assim como na Posição A, a clareza do som apresenta-se uniforme na Posição B, e as naves laterais apresentam redução da clareza, quando comparadas à nave central. A Posição B também apresenta maior definição do som, principalmente nas primeiras fileiras de ouvintes da nave central.

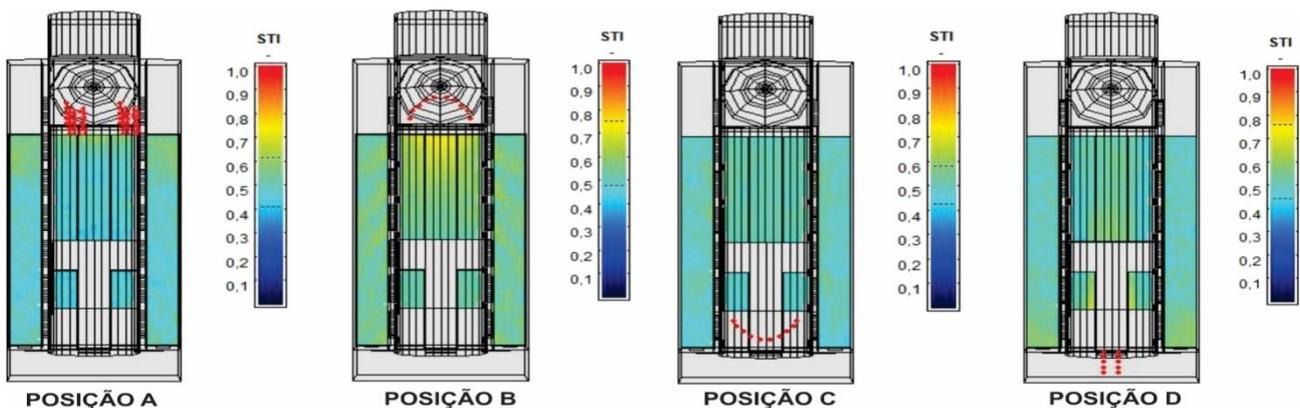
Figura 2: Simulação de STI para as quatro posições do coro.

O índice STI, que caracteriza a percepção da palavra e indica se um determinado som será entendido com o mínimo de distorção possível, também apresentou maior distinção o posicionamento do coro no mezanino (Figura 5).

Os resultados de STI apresentaram maior relação com a influência das superfícies de reflexão e o direcionamento do som. Sendo que, com o coro

localizado no mezanino (Posição C), a possibilidade de distorção das informações verbais é maior. Em nenhuma das hipóteses de localização do coro o STI alcança valores que possam caracterizar uma elevada qualidade na inteligibilidade, sendo os melhores valores estimados para a posição do coro no altar principal, para as primeiras fileiras (Posição B).

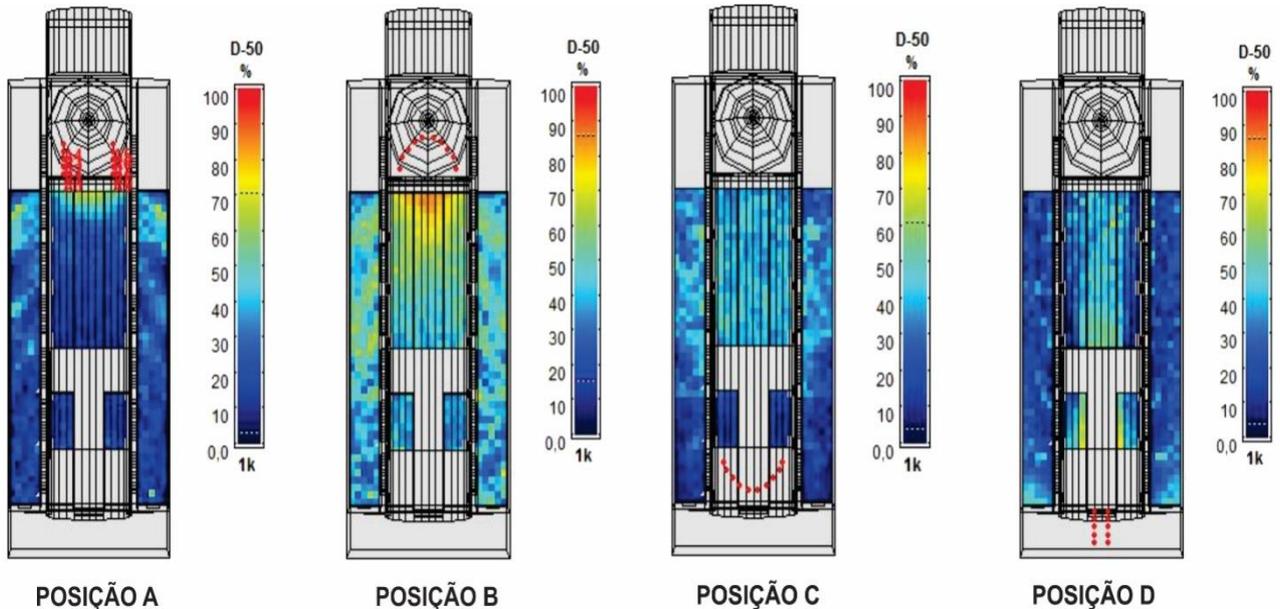
Figura 6: Simulação de D50 a 1 kHz para as quatro posições do coro.

O parâmetro D50, diretamente correlacionado com inteligibilidade da fala, é mais adequado para a localização do coro no altar principal, nas primeiras fileiras, destinadas às autoridades

(Posição B). No entanto, a definição sonora indicada por esse parâmetro é evidenciada nas últimas fileiras na situação de entrada das crianças (Posição D), conforme a Figura 6.

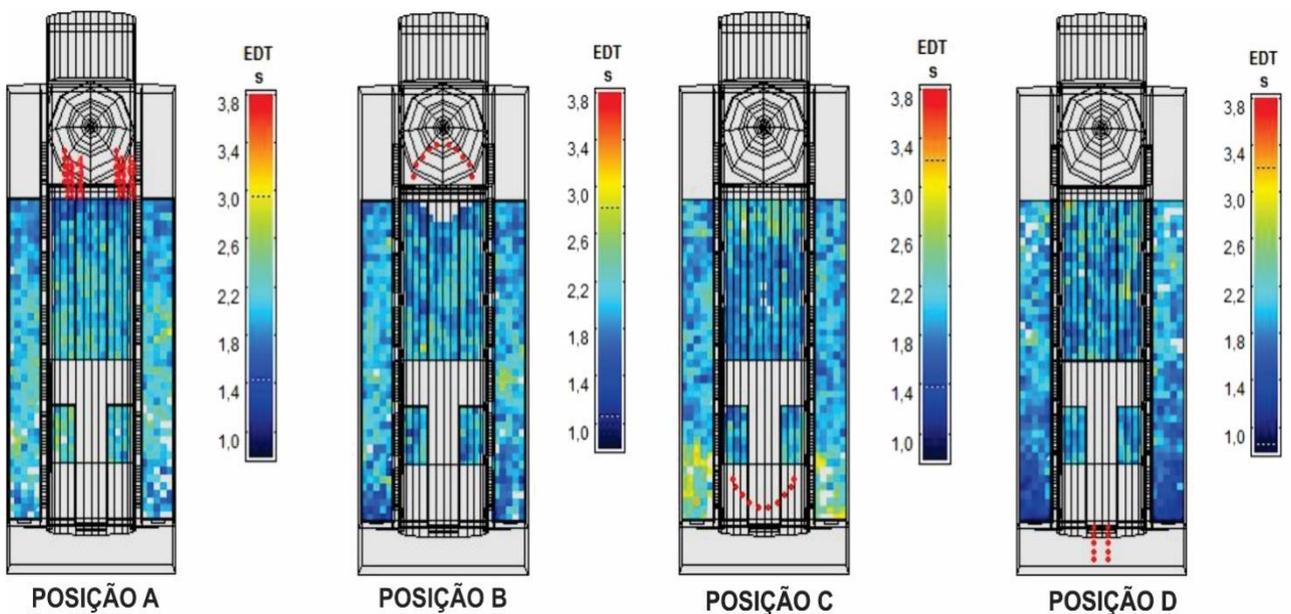
Figura 7: Simulação de EDT a 1 kHz para as quatro posições do coro.

O parâmetro EDT tem uma forte correlação com a sensação subjetiva da reverberação e é usado como o principal descritor da reverberação em espaços litúrgicos. Nas análises na banda de frequências de 1 kHz há o aumento na faixa de

variação do EDT para o coro localizado no mezanino (Posição C) em relação às outras hipóteses de posicionamento do coro assumidas para este estudo (Figura 7).

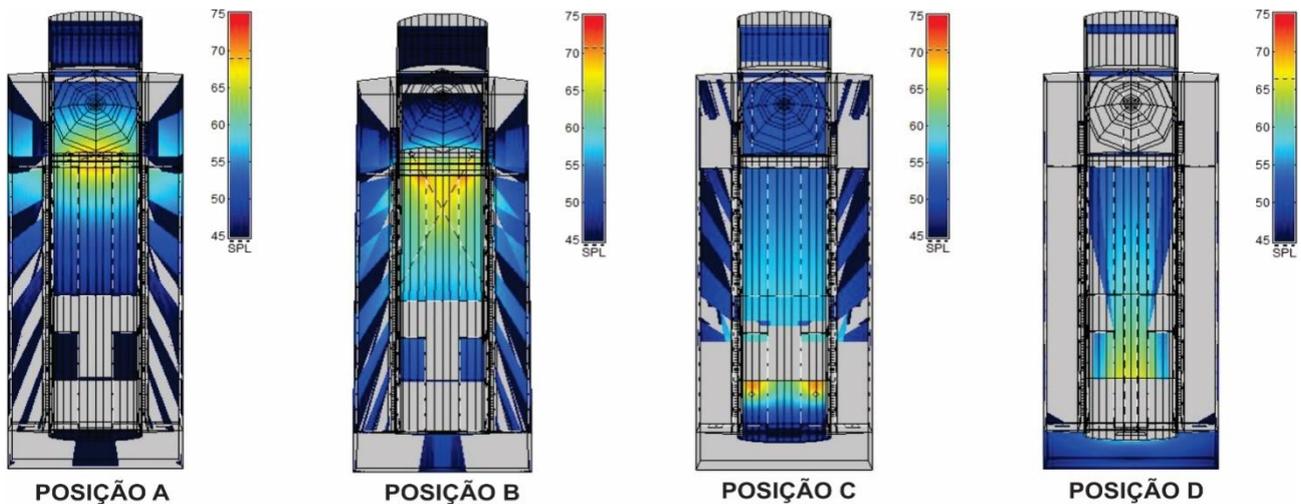
Figura 8: Simulação do sombreamento para as quatro posições do coro.

Na **Error! Reference source not found.** observa-se o sombreamento acústico nas quatro posições de coro analisadas. O sombreamento está estritamente ligado aos arcos que separam a nave central das naves laterais. Apenas na Posição D, caracterizado como coro infantil adentrando à Igreja, apresenta o maior sombreamento dentre as posições analisadas, provavelmente devido à baixa altura média da fonte sonora (1,00 m) e à altura média dos ouvintes (1,70 m).

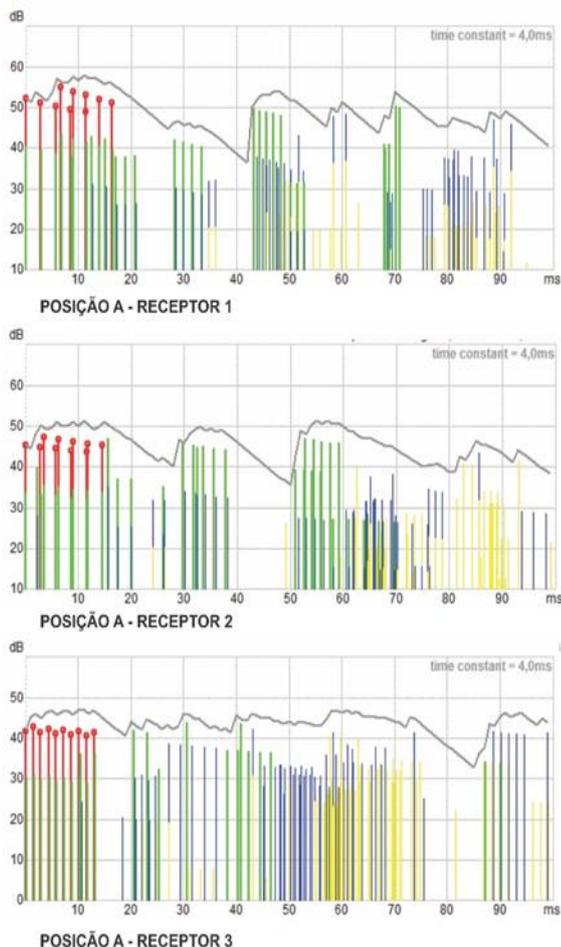
Figura 10: Série temporal das reflexões para a Posição A.

Nesses gráficos o som direto está representado na cor vermelha, e nas cores verde, azul e amarela são,

respectivamente representações das reflexões de primeira, segunda e terceira ordens.

Para a posição do coro no altar, pode-se verificar uma estimativa de decaimento gradual das reflexões nos três pontos da nave central.

Uma análise qualitativa da percepção das reflexões do som também pode ser efetuada com base em séries temporais, para o som em campo direto e três ordens de reflexão.

As ordens de reflexão são resultado dos raios independentes para cada banda de oitava considerada. Essa reflexão depende da capacidade de reflexão difusa e da magnitude dos coeficientes de espalhamento de cada superfície.

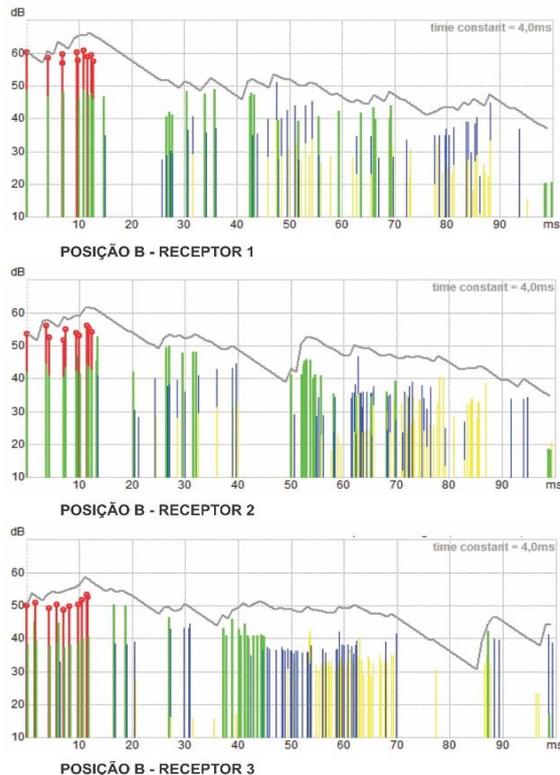
Figura 11: Série temporal das reflexões para a Posição B.

Para as posições do coro do lado oposto ao altar, estima-se que as reflexões na nave central da Igreja de São Miguel Arcanjo apresentem maiores diferenças entre os pontos de recepção sonora na nave central.

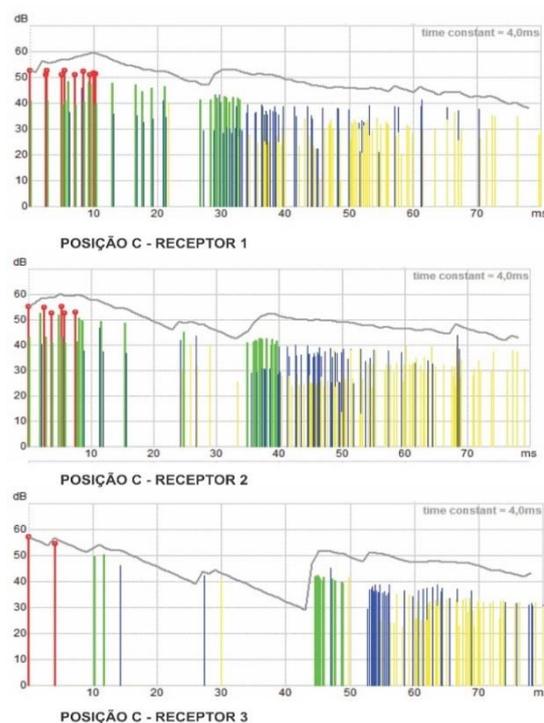
Figura 12: Série temporal das reflexões para a Posição C.

Na Posição C, as reflexões de segunda e terceira ordens são percebidas com um intervalo de tempo maior em relação ao som em campo direto (Figura 12).

Na Posição C, as reflexões de segunda e terceira ordens são percebidas com um intervalo de tempo maior em relação ao som em campo direto (Figura 12).

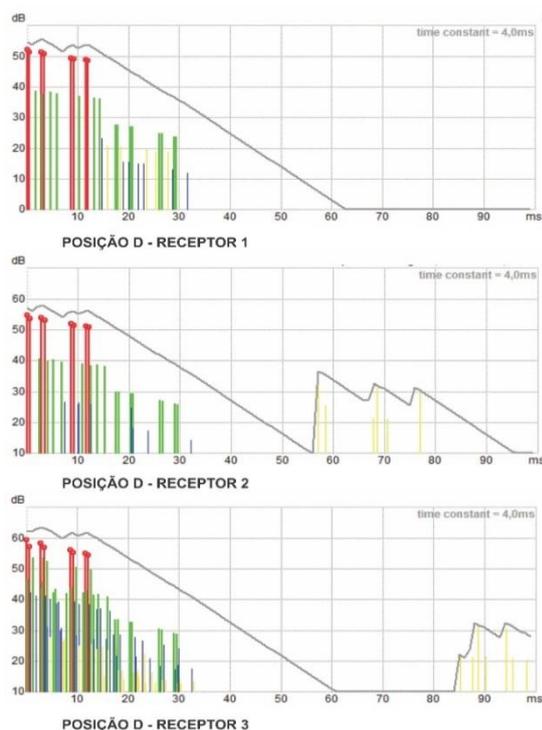
Figura 13: Série temporal das reflexões para a Posição D.

Para a posição do coro de crianças, o tempo de incidência das reflexões até segunda ordem seria menor. No entanto, o atraso no tempo de das reflexões de terceira ordem ultrapassaria 50 ms no ponto 2 e seria maior que 80 ms no ponto 3 da nave central (Figura 13).

Para a posição do coro de crianças, o tempo de incidência das reflexões até segunda ordem seria menor. No entanto, o atraso no tempo de das reflexões de terceira ordem ultrapassaria 50 ms no ponto 2 e seria maior que 80 ms no ponto 3 da nave central (Figura 13).
